Asbestinventarisatetest

Grensstraat 201, 9032 Gent

Attestnummer : 20230916-000112.000

Uitgegeven op : 16.09.2023

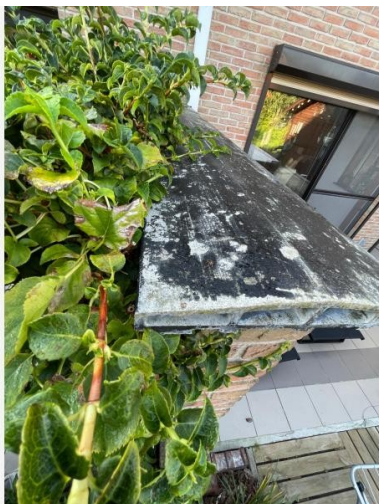
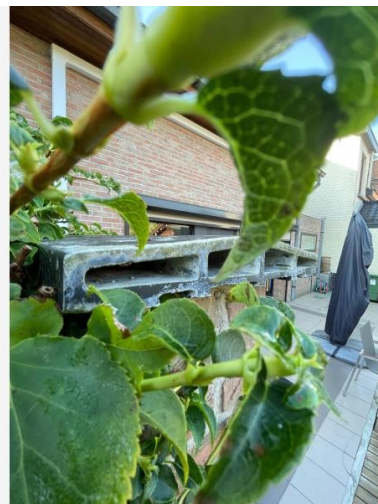
Het asbestmateriaal valt onder de mijlpaal van 2040.

Eindbeoordeling materiaalrisico	Laag materiaalrisico en/of verlaagde kans op vezelvrijgave
---------------------------------	--

Gebondenheid	Categorie 1: hechtgebonden in oorsprong
Asbestsoort (vezeltype)	Crocidoliet aanwezig
Asbestconcentratie	Laag (< 50%)
Afschermingsgraad van het gehele materiaal	Geheel of deels vrij aan de buitenlucht
Toestand van het materiaal	Onbeschadigd, niet verweerd

Beschrijving	deksteen tuinmuur
Omgeving	Buiten
Primaire drager	Wand vrijstaand (scheidingsmuur, ...)
Asbestmateriaal	Deksteen, muurkap - Hol
Bindmiddel van asbestmateriaal	Cement
Gebondenheid op basis van bindmiddel	Hecht
Hoeveelheid (oppervlakte - dikte - aantal)	• 2,00 m ² - 0,70 cm - 1 stuk
Totaal volume	0,014 m ³
Eenvoudig bereikbaar	Ja

Bevestigingswijze	<ul style="list-style-type: none">• Verlijmd, ingegoten, versmeerd
Identificatiemethode	Vaststelling zonder monstername
Destructieve handeling voor identificatie	Nee

Zorgvuldig beheren

- Zorg voor een veilig beheer. Vermijd het beschadigen van het asbestmateriaal. Controleer de toestand jaarlijks op wijzigingen.
- Zorg voor een veilig beheer en verwijder dit asbestmateriaal wanneer het bij werken eenvoudig bereikbaar wordt. Controleer de toestand jaarlijks op wijzigingen.
- Hemelwater dat afspoelt van asbestcement daken of gevels kan asbestdeeltjes bevatten. Gebruik het enkel voor gesloten circuits (bv. spoelen toiletten). Reinig na het vervangen van het dak of de gevel de dakgoten en regenwaterput of -ton om asbesthoudend sediment of slib te verwijderen

- Eenvoudige handelingen: mag via doe-het-zelf of door werknemer(s) met opleidingsattest eenvoudige handelingen
Hechtgebonden asbest kan via eenvoudige handelingen verwijderd worden, mits dragen nodige PBM's. Personeel dient jaarlijks opleiding te volgen bij verwijdering asbest.

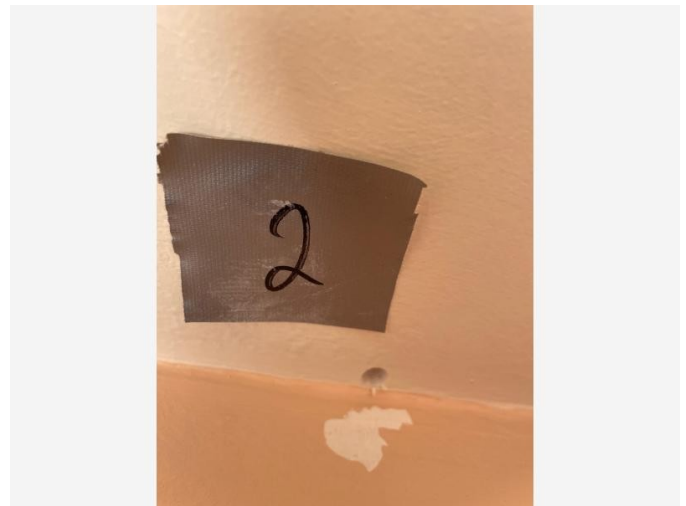
Fiche 2: pleisterwerk plafonds

Geen asbest

#	Type	Referentie	Resultaat
2.1	Mengmonster	2	Geen asbest

Beschrijving	pleisterwerk plafonds
Omgeving	Binnen
Primaire drager	Plafond
Bindmiddel van materiaal	Gips - kalk

Gebondenheid op basis van bindmiddel	Niet-hechtgebonden
Hoeveelheid (oppervlakte - dikte - aantal)	• 69,00 m ² - 1,00 cm - 1 stuk
Totaal volume	0,69 m ³
Identificatiemethode	Vaststelling met monstername
Destructieve handeling voor identificatie	Nee

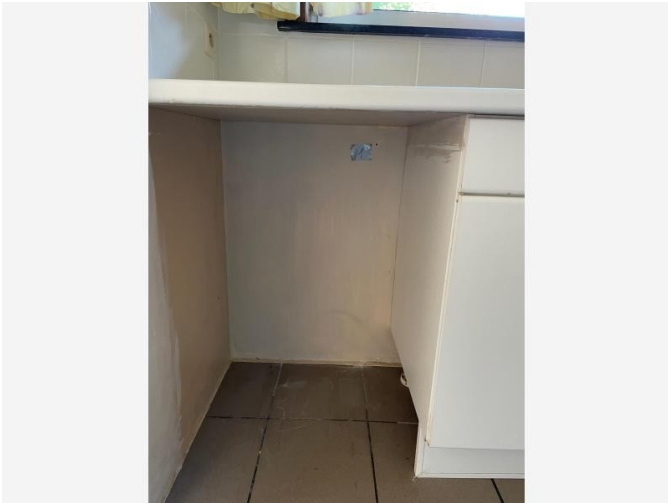
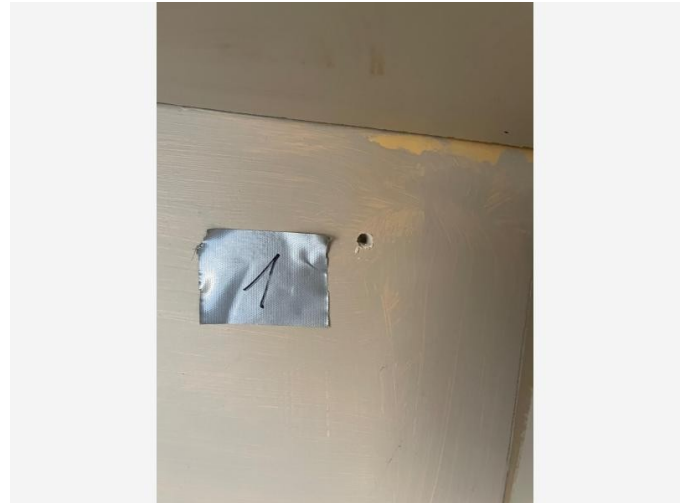
Fiche 3: pleisterwerk muren

Geen asbest

#	Type	Referentie	Resultaat
3.1	Mengmonster	1	Geen asbest

Beschrijving	pleisterwerk muren
Omgeving	Binnen
Primaire drager	Binnenwand

Bindmiddel van materiaal	Gips - kalk
Gebondenheid op basis van bindmiddel	Niet-hechtgebonden
Hoeveelheid (oppervlakte - dikte - aantal)	• 229,00 m ² - 1,00 cm - 1 stuk
Totaal volume	2,29 m ³
Identificatiemethode	Vaststelling met monstername
Destructieve handeling voor identificatie	Nee

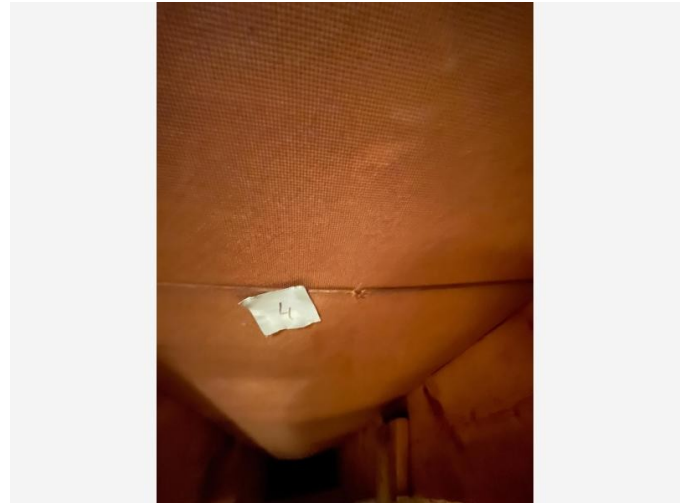
Geen asbest

#	Type	Referentie	Resultaat
4.1	Puntmonster	4	Geen asbest

Beschrijving	onderdak
Omgeving	Binnen
Primaire drager	Schuin dak
Bindmiddel van materiaal	Bitumen (roofing, teer, asfalt)

Gebondenheid op basis van bindmiddel	Hecht
Hoeveelheid (oppervlakte - aantal)	• 114,00 m ² - 1 stuk
Totale oppervlakte	114,00 m ²
Identificatiemethode	Vaststelling met monstername
Destructieve handeling voor identificatie	Nee

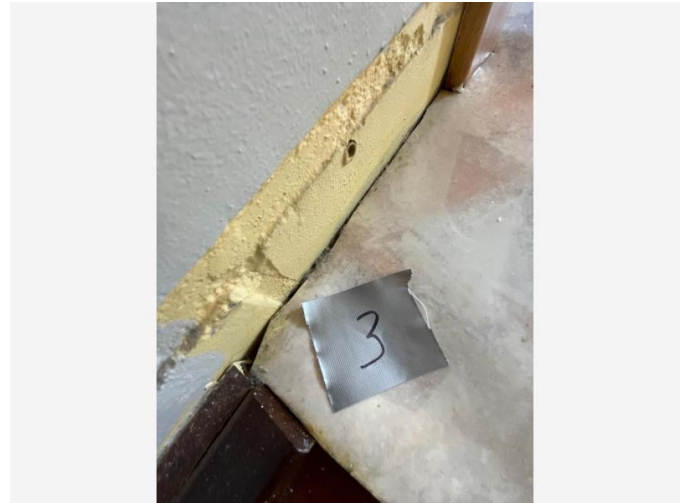
Fiche 5: vloerzeil verdiep

Geen asbest

#	Type	Referentie	Resultaat
5.1	Puntmonster	3	Geen asbest

Beschrijving	vloerzeil verdiep
Omgeving	Binnen
Primaire drager	Vloer
Bindmiddel van materiaal	Kunststof of -hars

Gebondenheid op basis van bindmiddel	Hecht
Hoeveelheid (oppervlakte - aantal)	• 50,00 m ² - 1 stuk
Totale oppervlakte	50,00 m ²
Identificatiemethode	Vaststelling met monstername
Destructieve handeling voor identificatie	Nee
